# Экспертное обследование фрагмента аварийного участка трубопровода с целью определения причин возникновения язвенной коррозии

В 2014 году на участке конденсатопровода, расположенного в районе Вуктыльского ГКМ, произошел выброс неустойчивого конденсата. Для выяснения причин аварии нам было поручено провести экспертное обследование с применением современных методов неразрушающего и разрушающего контроля.

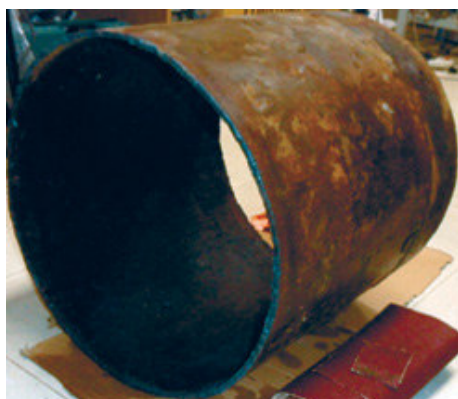
Объектом исследований стал фрагмент аварийного участка конденсатопровода в виде катушки нефтегазопроводной трубы диаметром 530 мм с толщиной стенки 8 мм и длиной 360 мм, изготовленный из стальных сварных прямошовных труб с поперечным сварным соединением (рис. 1).

Рис.1. Катушка (фрагмент) аварийного участка конденсатопровода.

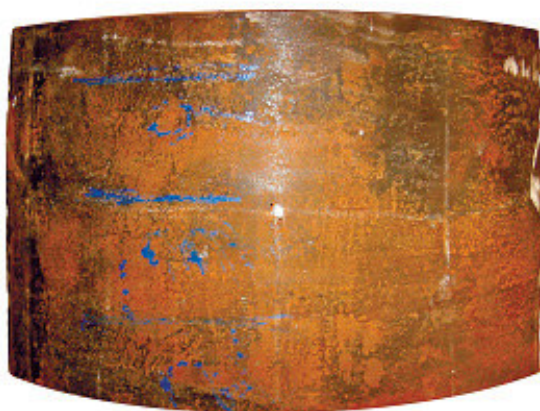
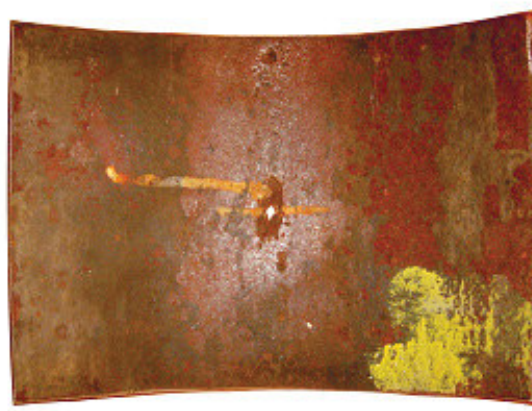
Экспертное обследование фрагмента трубопровода проводилось с целью определения характера и причин возникновения локального повреждения стенки в виде каверн на внутренней поверхности и сквозного отверстия (рис. 2).

продуктов атмосферной коррозии рыже-бурого цвета и остатками пассивной коррозионной защиты темно-серого цвета. Поверхность трубы ровная, без трещин, плен, рванин, раковин, расслоений, закатов и других металлургических дефектов производственного происхождения. Механических повреждений производственного и(или) эксплуатационного характера на наружной поверхности объекта не обнаружено.

Рис. 2. Поврежденный фрагмент аварийного участка конденсатопровода: а – наружная сторона; б – внутренняя сторона.

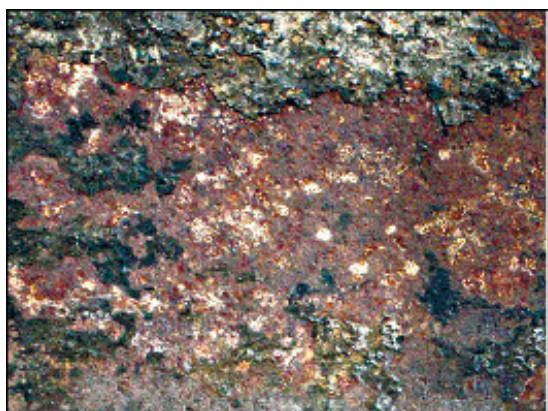
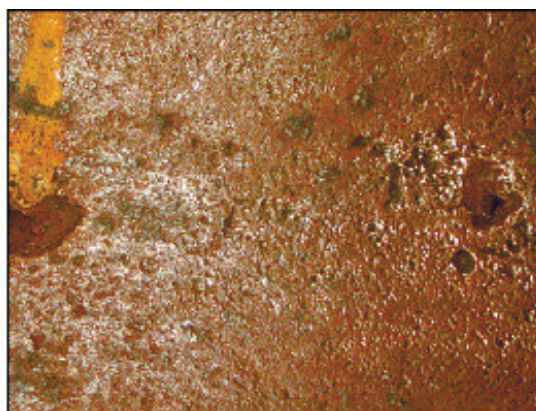
Внутренняя поверхность трубы (за исключением зоны повреждения) ровная, без трещин, плен, рванин, раковин и расслоений, бурого цвета, покрыта плотным слоем продуктов коррозии и отложениями продуктов эксплуатационного происхождения темно-серого цвета (рис. 3, а). На внутренней поверхности обнаружен дефектный участок материала трубы в виде цепочки существенных коррозионных повреждений, вытянутых в продольном направлении и ориентированных параллельно сварному шву трубы (рис. 3, б).

Рис. 3. Внутренняя поверхность объекта исследования:  
а – внутренняя поверхность трубы; б – дефектный участок материала трубы.

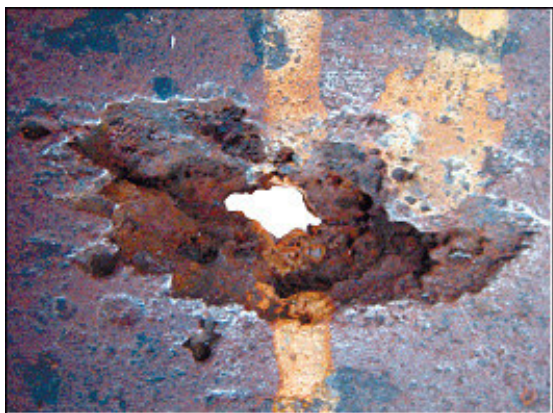
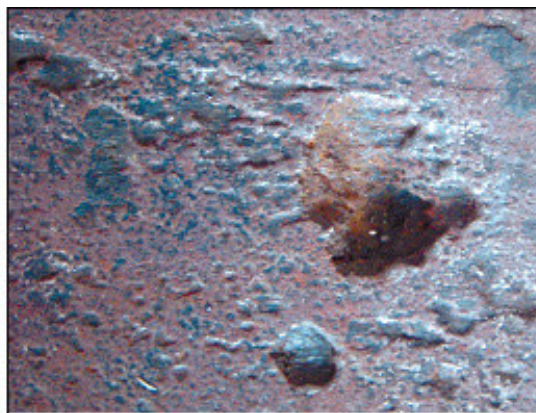
На фрагменте трубы имеется катастрофическое повреждение размером 6,4x9,2 мм в виде сквозного отверстия округлой неправильной формы на дне коррозионной каверны, расположенной на внутренней поверхности изделия (рис. 4, а). На локальном продольном

участке фрагмента трубы присутствуют множественные существенные повреждения коррозионного происхождения в виде крупных и глубоких язв и каверн (рис. 4, а) глубиной до 4,5 мм.

На внутренней поверхности крупных дефектов имеется рыхлый слой продуктов коррозии рыже-бурого цвета, а сама поверхность сформирована множественными мелкими и приглаженными потоком жидкости углублениями (см. рис. 4, а, б). Такое расположение слоев продуктов коррозии и поверхности металла внутри дефектов, характерны для коррозионных повреждений эксплуатационного характера в процессе эрозийного износа в потоке жидкости в условиях влажной и кислой сред.

Рис. 4. Коррозионные повреждения внутренней поверхности объекта исследования:  
а – сквозное отверстие; б – повреждения коррозионного происхождения.

выносом материала, что приводит к образованию локальных повреждений в виде крупных воронкообразных каверн и, в конечном итоге, к сквозному катастрофическому повреждению стенки трубы с потерей герметичности.

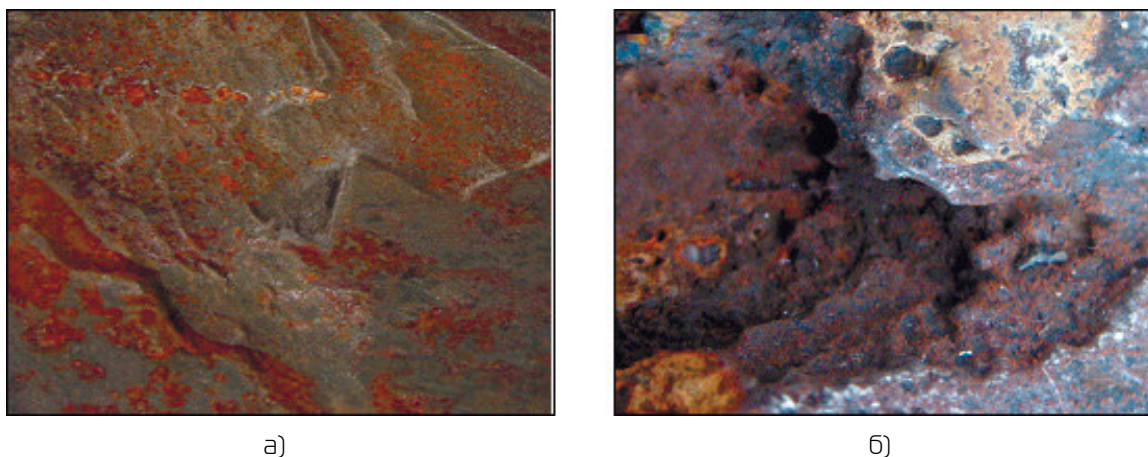
Все крупные повреждения расположены на внутренней стороне объекта исследования в зоне с поверхностными дефектами материала трубы в виде большого количества различных по форме и размерам закатанных в

поверхность инородных образований, по расположению и фактуре включений характерных для скрытого дефекта производственного характера – заката прокатной окалины (рис. 5). Поверхность каверн также покрыта большим количеством внедренных неметаллических частиц различной морфологии и размеров.

Характерные повреждения, как правило, возникают на участках внутренней поверхности трубы с неровностями от наличия большого количества закатанных неметаллических включений, в процессе эксплуатации под воздействием коррозионной среды, включая процессы электрохимической коррозии от разности потенциалов матрицы и крупных экзогенных включений.

Рис. 5. Дефекты внутренней поверхности трубы:  
а – закат прокатной окалины; б – неметаллические включения.

По содержанию основных химических элементов установлено, что инородные неметаллические включения на внутренней поверхности в зоне повреждения трубы являются частицами прокатной окалины с загрязнениями органического и неорганического характера производственного происхождения.

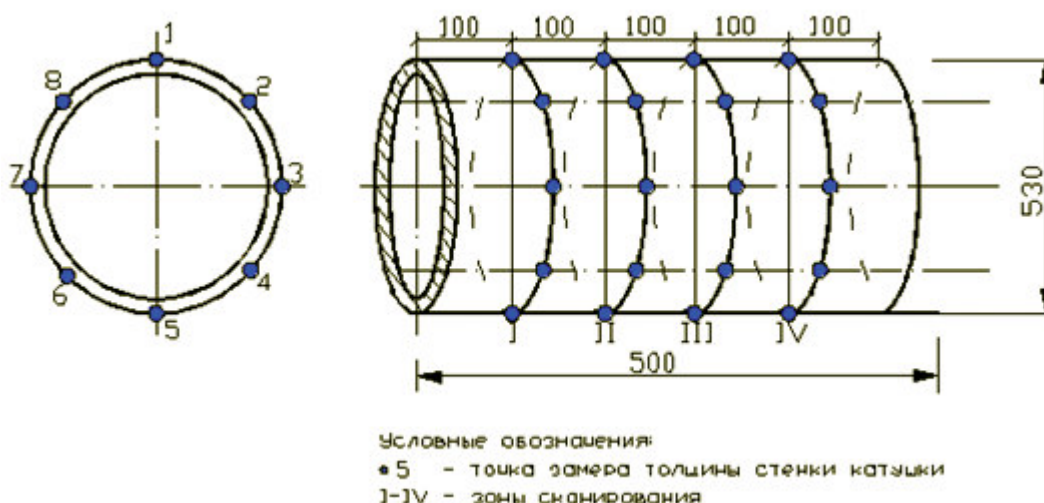
Рис. 6. Места замеров толщины стенки катушки.

Проводились замеры толщины стенки катушки в размеченных точках, а также сплошной контроль тела трубы 4-я датчиками по зонам сканирования, представленным на рис. 6.

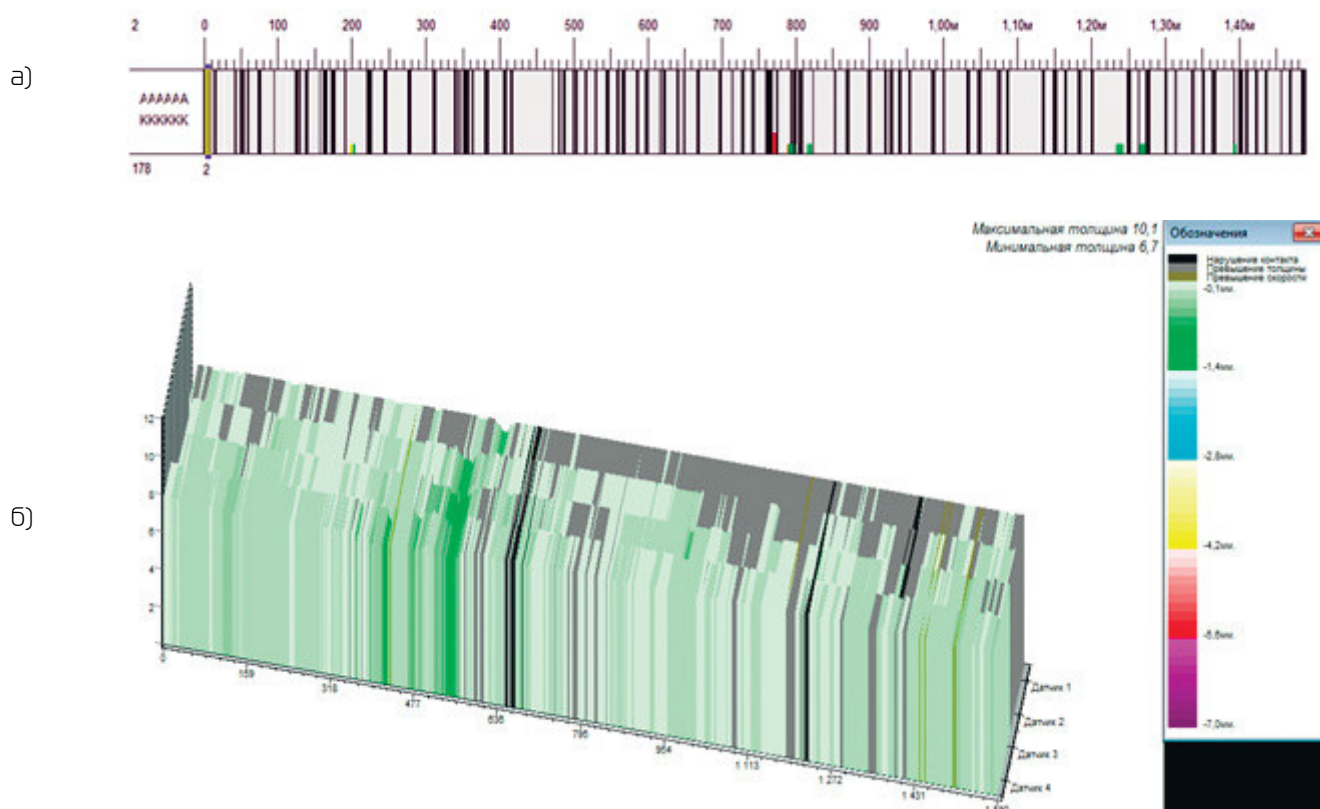
К дефектам, обнаруженным при ультразвуковом контроле, относятся непровар сварного соединения (по результатам ультразвуковой дефектоскопии) и утончение стенок в пределах 16% (по результатам ультразвуковой толщинометрии). Непровар сварного соединения представлен на (рис. 7, а) и обозначен красным цветом, результаты контроля толщины стенки представлены на (рис. 7, б).

Рис. 7. Результаты ультразвукового контроля

(а - графическое представление результатов ультразвуковой дефектоскопии сварного соединения;  
б - графическое представление результатов ультразвуковой толщинометрии катушки).

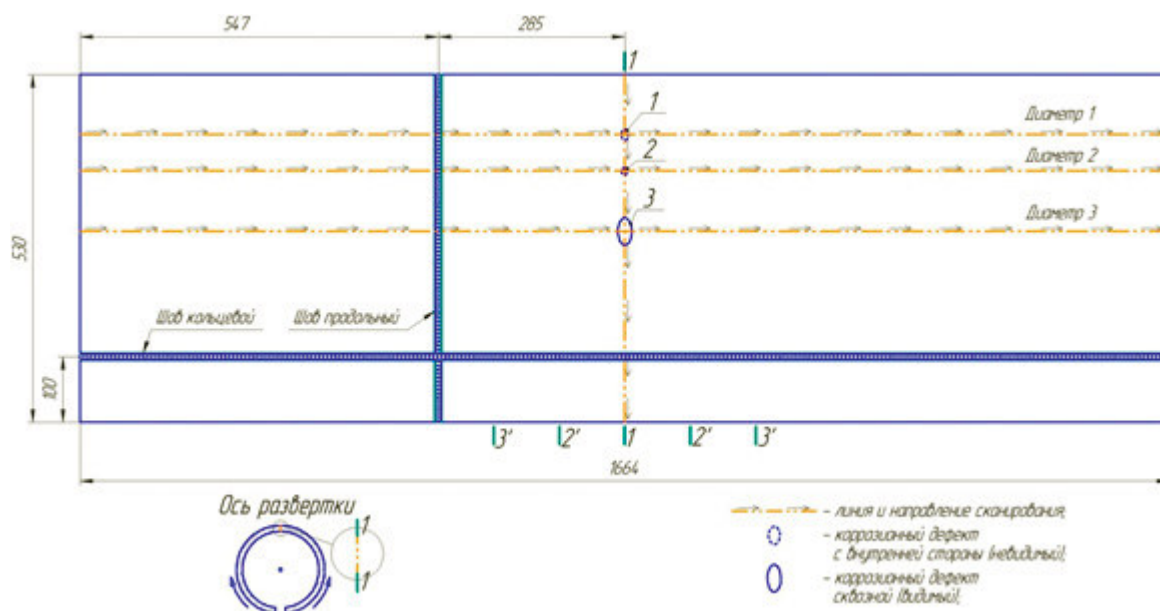
Из рис. 9 видно, что методом МПП из трёх заведомо известных дефектов были обнаружены два (1 и 3 по рис. 8). Кроме того, дополнительно были обнаружены 2 ЗКН, при этом ЗКН-1 соответствует переходу через кольцевой сварной шов, а ЗКН-2, возможно, связан с деформациями при вырезке, транспортировке или хранении катушки, т.к. обнаруживается непосредственно возле её торца. Факт не обнаружения дефекта №2 может быть связан с тем, что он несколько смещен в сторону от линии сканирования и мог оказаться не воспринятым аппаратурой. Это подтверждается результатами сканирования вдоль «Диаметр 2» (см. рис. 8), которые представлены на рис. 10. В этом случае линия сканирования совместилась с точкой дефекта №2.

Рис. 8. Схема сканирования катушки по методу МПМ  
 1, 2 – дефекты с внутренней стороны (невидимые);  
 3 – сквозной дефект (видимый);  
 1-1 – сканируемая образующая цилиндра.

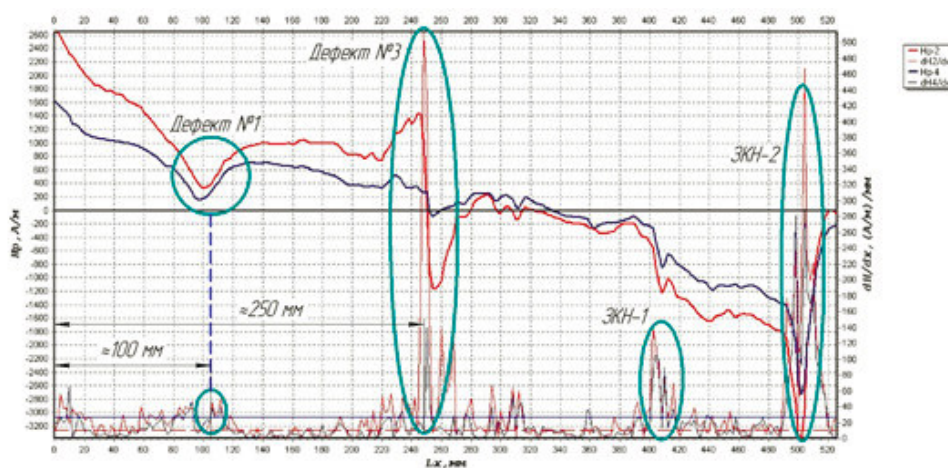
Аномально резкий скачок напряженности магнитного поля над областью этого дефекта свидетельствует о факте его обнаружения прибором ИКН. В целом, делая вывод о результатах исследования аварийной катушки методом МПП, можно заключить, что в случае заблаговременного

Рис. 9. Результаты сканирования вдоль образующей 1-1.

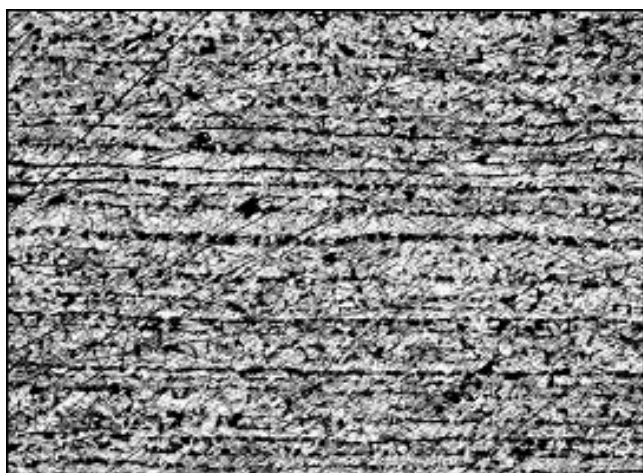
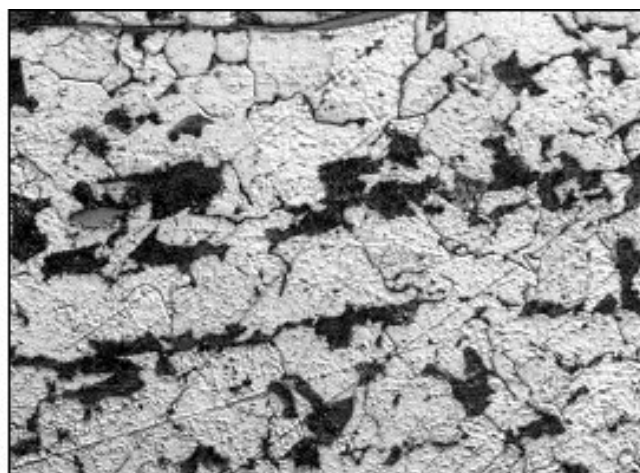
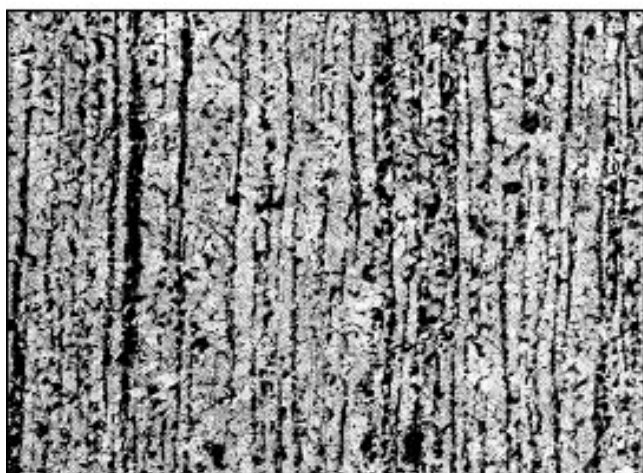
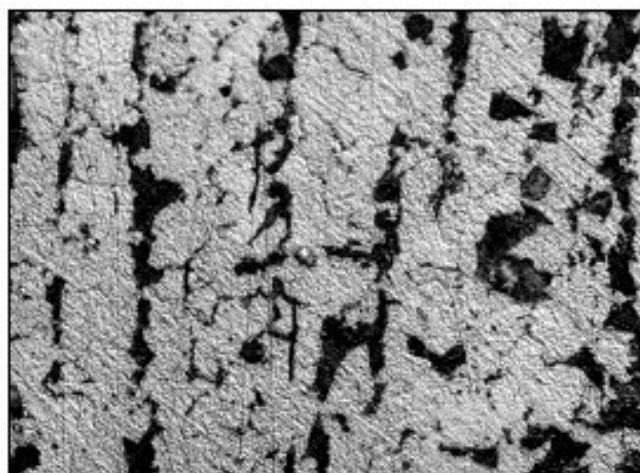
Рис. 11. Микроструктура материала объекта исследования.

В результате металлографических исследований установлено, что материал трубы 530х8 имеет перлито-ферритную структуру (рис. 11) со строчечностью и структурной полосчатостью в направлении прокатки, что характерно для горячедеформированной качественной конструкционной углеродистой стали 17Г1С-У без окончательной объемной термической обработки, включая контролируемое охлаждение после пластической деформации.

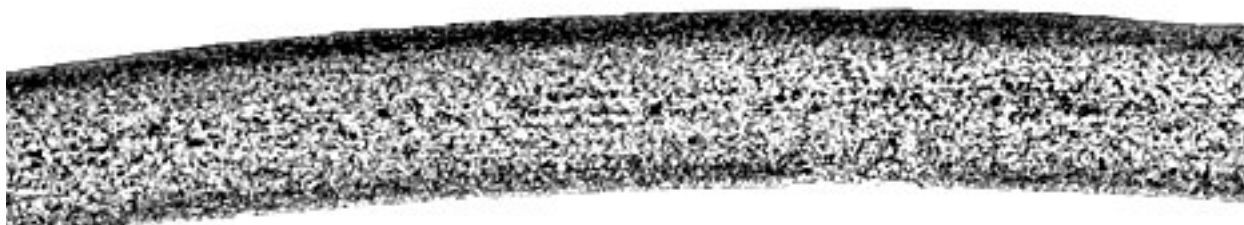
Рис. 12. Макроструктура основного материала трубы 530x8.

Визуальным осмотром установлено, что в основном материале трубы (за исключением зоны повреждения) металлургические дефекты (следы усадочных раковин, пустоты, расслоения, неметаллические включения) отсутствуют (рис. 12).

В макроструктуре присутствуют следующие, допустимые по ГОСТ 10243-75 дефекты:

- по всему сечению темплетов структура трубы имеет равномерное мелкозернистое строение;
- по центру сечения наблюдаются цепочки точечных неметаллических включений;
- металлургических дефектов материала в виде флокенов, несплошностей и ликвационных зон, а так же микротрещин и несплошностей не обнаружено;
- точечная неоднородность – 2 балла.

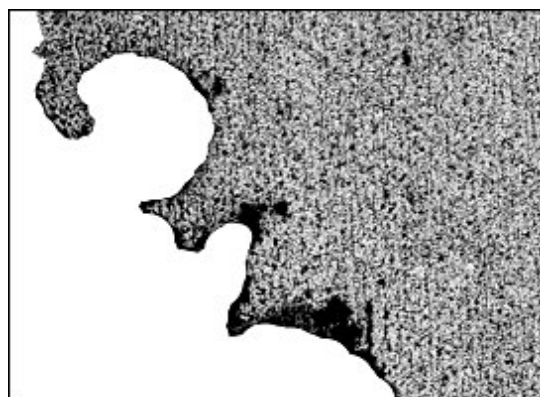
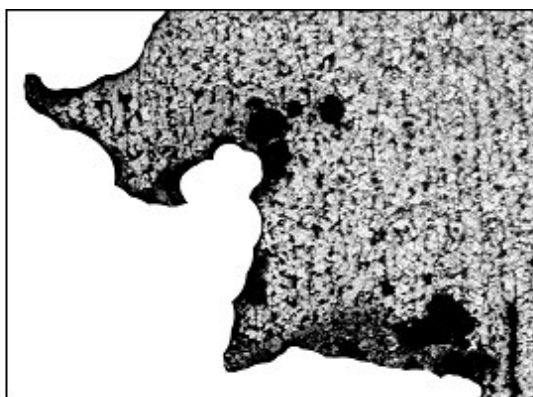
Металлографический анализ материала трубы в зоне повреждений показал, что структура однородна по сечению, идентична основному материалу, и также представляет собой перлитно-ферритную смесь со строчечностью и полосчатостью в направлении прокатки, характерную для горячекатаной углеродистой стали 17Г1С-У без окончательной объемной термической обработки (рис. 14). Следы пластической деформации непосредственно на поверхности разрушения отсутствуют.

На внутренней поверхности крупных каверн наблюдаются коррозионные повреждения в виде отдельных углублений с прикатанными краями и покрытые плотным слоем продуктов коррозии (окислов) толщиной 30-50 мкм, что указывает на коррозионный характер развития дефектов с сопутствующим процессом электрохимической коррозии. Внутренняя поверхность трубы вне зоны повреждения покрыта рыхлым слоем продуктов коррозии (окислов) толщиной 40-60 мкм.

Рис. 14. Микроструктура материала трубы в зоне повреждений.
